**Serviceplan**  
**Volkswagen**  
Serviceplan Deutschland

## Fahrzeugdatenträger

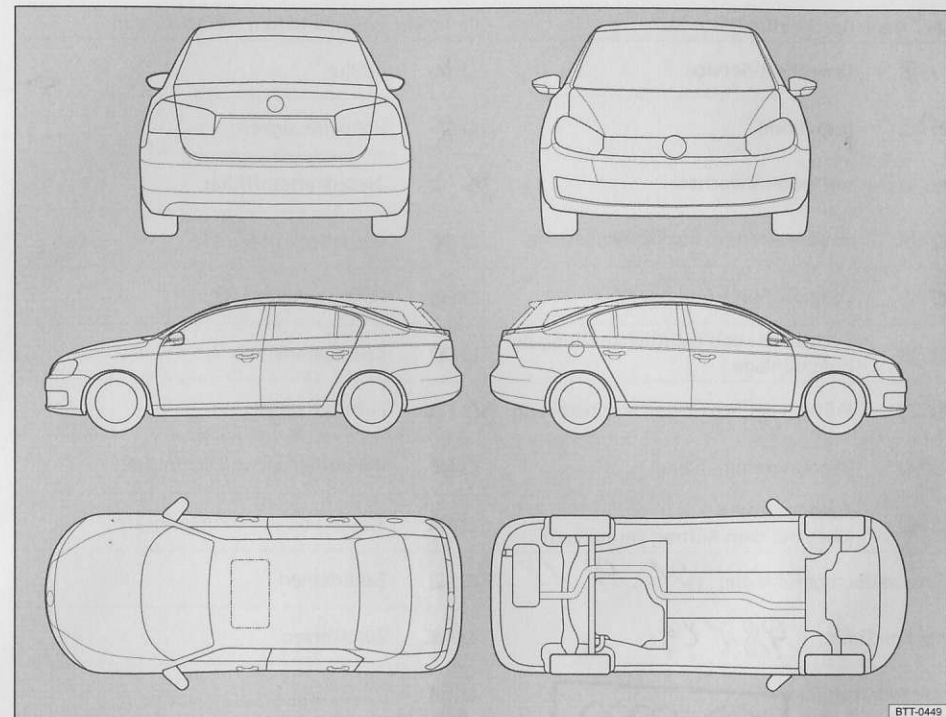
**Abb. 4** Prinzipdarstellung. Gilt für alle Fahrzeuge und Karosserieformen.

| Mängel festgestellt? | Ja: <input checked="" type="checkbox"/> Nein: <input type="checkbox"/> |
| Hagelschade | |
